# RIKKA REPORT

環境省等よりポリ塩化ビフェニル(PCB)含有廃棄物において、処理期限完了後に発見、未処分のままとなっていた事例とともに、注意喚起がされています。

## 【主な見逃し事例】

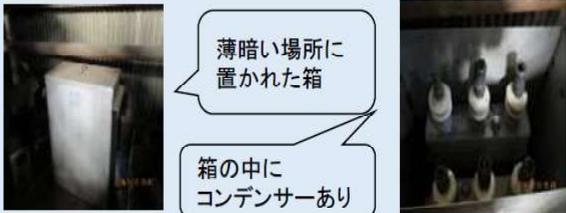
発見経緯	写真
<p>昼でも薄暗い場所に置かれたステンレス製の箱内にて、高濃度PCB含有コンデンサーが発見された。本工場は以前の訪問調査にてPCB含有機器「なし」と回答があったが、従業員が工場内を整理している最中に発見した。</p>

<p>薄暗い場所に置かれた箱</p> <p>箱の中にコンデンサーあり</p>

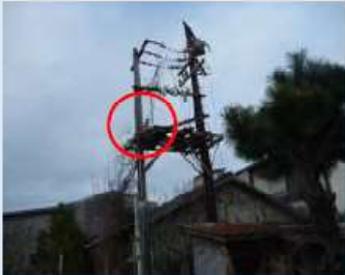
発見経緯	写真
<p>廃工場の現地調査を行ったところ、<b>高圧受電設備が高所に設置されている</b>のを発見した。コンデンサーを下に降ろすよう工事業者へ依頼し、銘板を確認したところ、高濃度PCB含有コンデンサーであることが判明した。</p>

<p data-bbox="1034 831 1342 927">高所に設置された高圧受電設備</p>
